EVALUATION DE L'EFFICACITE DES FRAYERES A BROCHETS SUR LE BLAVET (2020)

Maître d'ouvrage :
Fédération du Morbihan Pour la Pêche et la Protection
du Milieu Aquatique

Edition : décembre 2021

Mots-clés : frayère à brochets, Blavet, pêche électrique

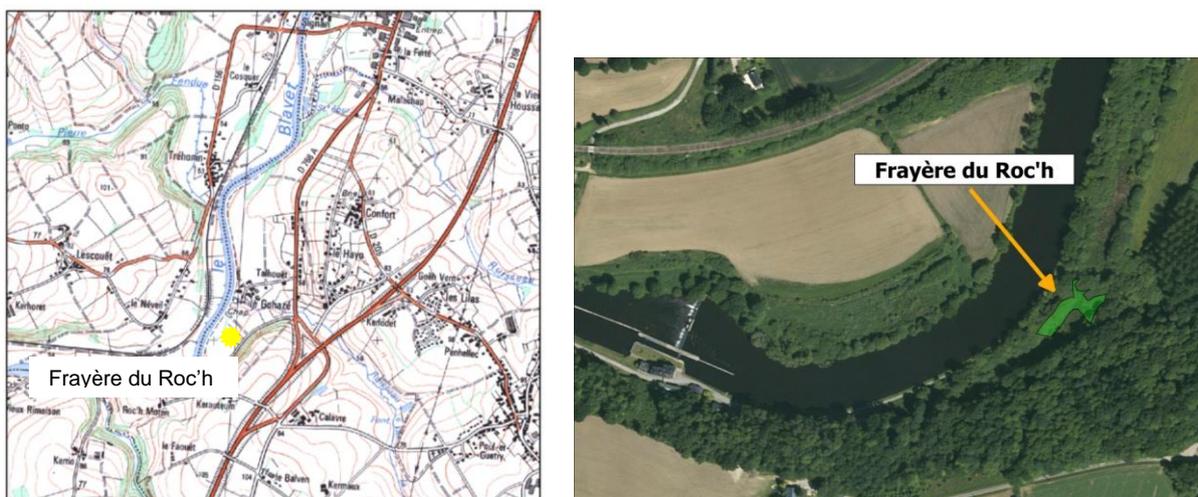
Fig. 3 Localisation de la frayère du Roc'h

- **frayère du Roc'h**, située sur le bief de l'écluse du Roc'h à l'écluse de Signan (fig.3), sur les communes de St Thuriau et Le Sourn (AAPPMA de Pontivy). Les travaux sur cette frayère ont commencé à l'automne 2009 et ont été terminés à l'automne 2010. Sa superficie est d'environ 1000 m²

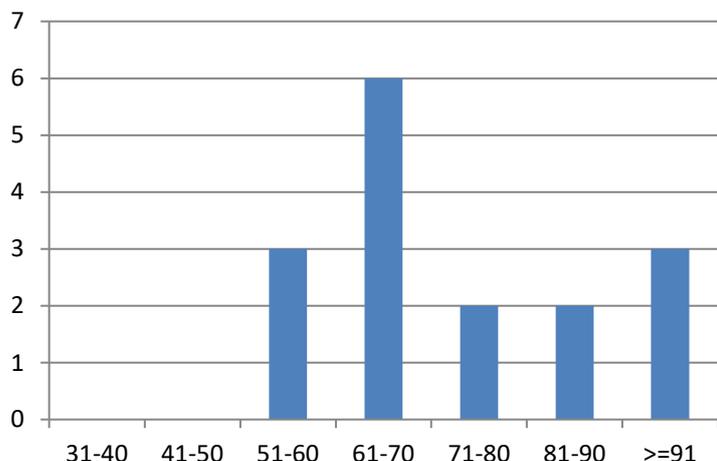
Histogramme des tailles de Bro en mm sur la station en 2020

- Nb de brochets 0+ :	15	- Densités estimées zone 1/2 (0+/m ²)	0,11 / 0,24 / 0,24
-Nb total de brochets	19	- Surface productive totale (m ²):	7195
- Nombre de points pêchés(m ²):	89	- Production totale estimée en 2020 :	1213
- Moyenne BRO 0+/points	0,17

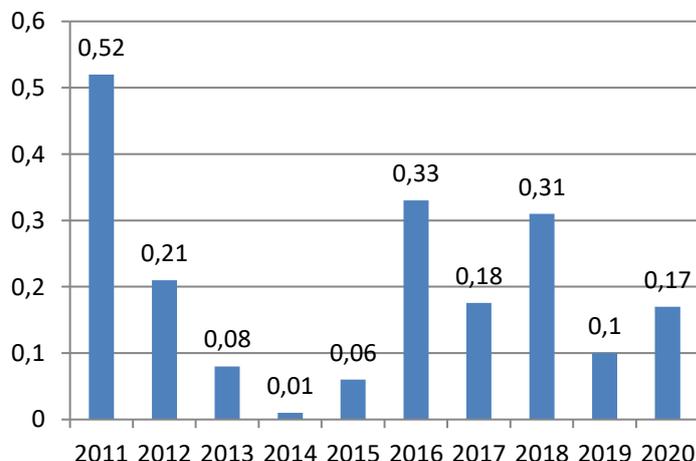
Evolution du nbre moyen de BRO 0+ par point entre 2011 et 2020

Frayère productive du fait de sa grande surface, mais densité assez faible en 2020. On note tout de même une augmentation par rapport à l'année précédente.

La frayère du Trou Perdu présente un niveau de production très fluctuant, et c'est le cas en 2020 avec **0.17 brocheton/point**, la situation est un peu meilleure qu'en 2019 mais on se situe dans la gamme plutôt basse des observations précédentes. Le niveau de production total de cette frayère reste cependant assez élevé car une grande partie de sa surface est productive du fait du bon développement végétal. Mais cette année, comme en 2019, la prospection a été difficile du fait de la présence de nombreuses algues vertes en surface. L'élodée, qui forme des herbiers très denses sur cette frayère, a plutôt régressé, de même que l'azolla. En revanche, on commence à observer une augmentation de la colonisation par l'hydrocotyle fausse renoncule qu'il faudrait contenir. Les autres espèces piscicoles sont peu représentées mais plus nombreuses que les années précédentes (en particulier les tanches). Les brochetons capturés étaient de petites tailles (61 à 83 mm avec une moyenne de 66 mm) en raison des conditions de croissance assez peu favorables en début de printemps (températures faibles jusqu'en avril).

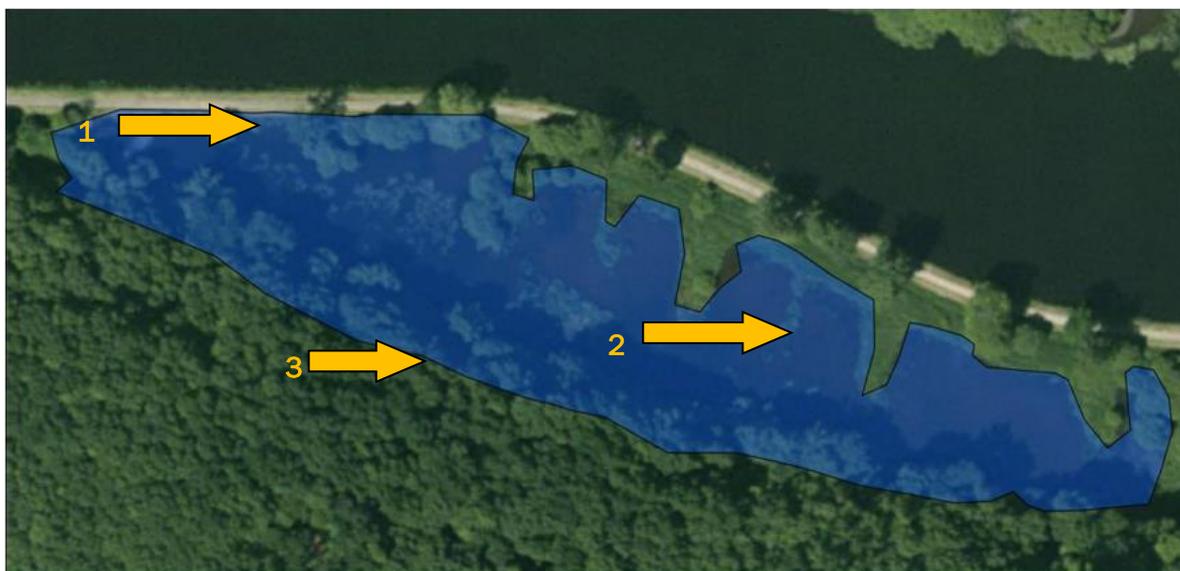
DESCRIPTIF FRAYERE A BROCHETS

Zone	Longueur (m)	Largeur (m)	Hauteur eau moyenne	Hauteur vase	Turbidité	% Supports	Type supports	% débris algues	Ombrage	Surface (m2)
1	60	18	50 cm	10 cm	Nulle	70%	élodée, nénuphars	0%	Moyen	1080
2	453	13,5	50 cm	20 cm	Nulle	80%	élodée, joncs, baldingères, nénuphars, myosotis, azolla	0%	Nul	6115,5
3	290	5	70 cm	10 cm	Nulle	5%	élodée	0%	Fort	1450

les bordures sont bien en eau. Attention au développement des tâches d'hydrocotyles un peu partout en plus de la zone de base. Développement des algues vertes. Vu nombreux petits cyprinidés et un bro 1+ mort

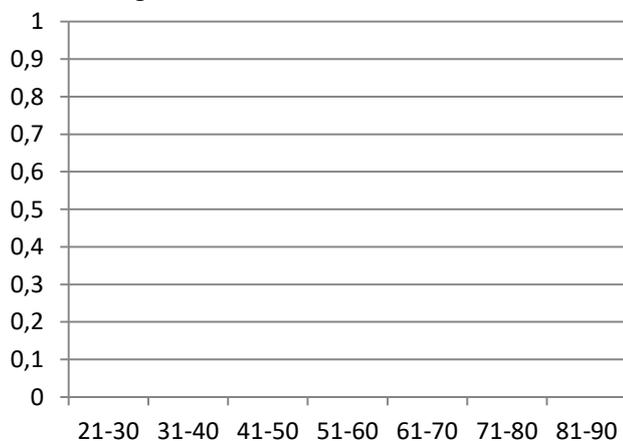
Histogramme des tailles des Bro en 2020

- Nb de brochets 0+ :	9	- Densités estimées zones 1/2/3 (0+/m ²)	0
- Nb de brochets total :	10	- Surface productive totale (m ²):	605
- Nombre de points pêchés(m ²):	50	- Production totale estimée 2019 :	0
- Moyenne BRO 0+/points	0,00

Aucun brochet capturé sur cette frayère

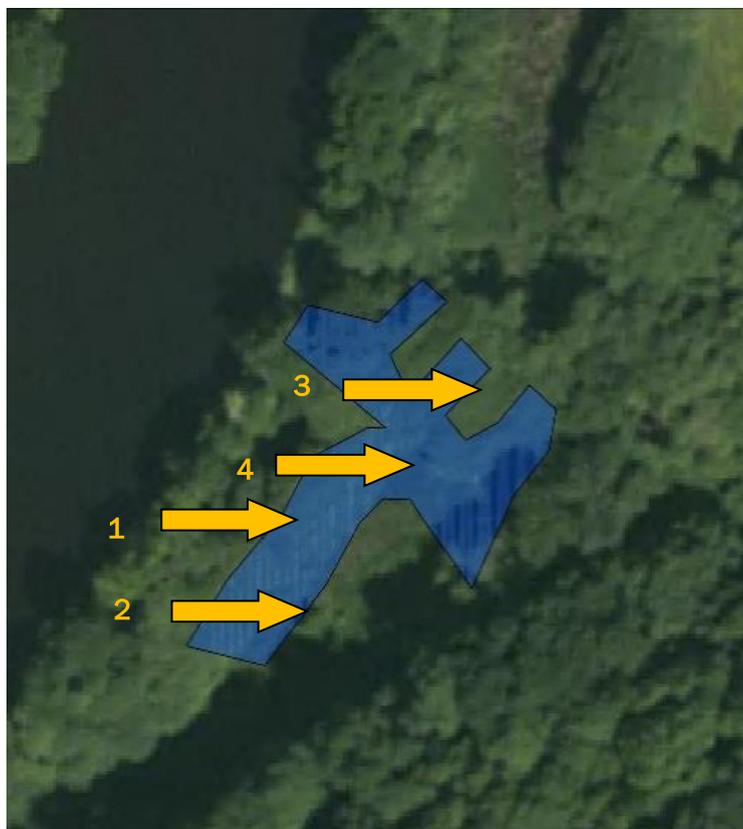
DESCRIPTIF FRAYERE A BROCHETS

Niveaux très bas, très vaseux, très peu de végétation, bordure végétale très peu développée et hors d'eau bcp de ronces --> entretien nécessaire.

Zone	Longueur (m)	Largeur (m)	Hauteur eau moyenne	Hauteur vase	Turbidité	% Supports	Type supports	% débris algues	Ombra g e	Surface (m2)
1	41	1	40cm	5 cm	Faible	80%	Baldingères, myosotis, élodée	10%	Nul	41
2	41	2,5	35cm	5cm	Faible	80%	Baldingères, myosotis, élodée	10%	Nul	102,5
3	150	2	40cm	10cm	Faible	80%	Baldingères, myosotis, élodée	10%	Nul	300
4	42	3,8	55cm	5cm	Faible	5%	Très peu de supports	10%	Nul	159,6

Bien végétalisée mais faibles niveaux d'eau. Très peu de brochetons : marnages? Mais présence de petits bancs de poissons au milieu de la fray

La frayère du Roc'h a en général un fonctionnement très élevé (jusqu'à 0.73 brocheton / point en 2013). En 2020, **aucun brocheton n'a été pêché**. Cependant, cette frayère est souvent soumise à des marnages, et s'ils se produisent en période de fraie, ils peuvent être très préjudiciables pour la production de la frayère. C'est probablement cette raison qui explique l'absence de brochets sur cette frayère cette année. DE plus, lors de la pêche, les niveaux étaient très bas, le substrat très vaseux et la végétation très peu développée, la bordure végétale étant très peu développée avec de nombreuses ronces. Un entretien des bordures est nécessaire pour maintenir un couvert végétal diversifié.

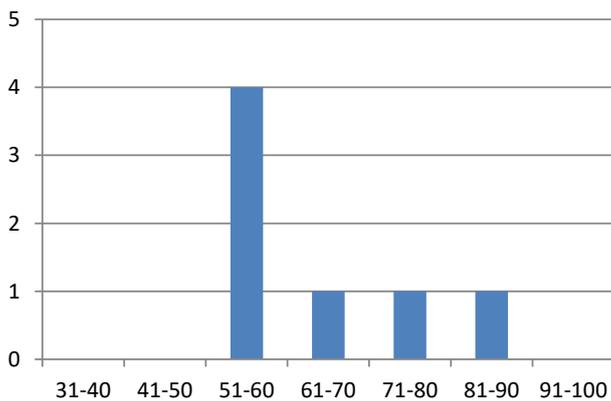
Histogramme des tailles des Bro 0+ en mm de la station en 2020

- Nb de brochets 0+ : 9
- Nb de brochets total : 9
- Nombre de points pêchés(m²): 49
- Moyenne BRO 0+/points 0,18
- Densités estimées zones 1/2 (0+/m²): ?
- Surface productive m2 : ?
- Production totale estimée en 2020 : ?

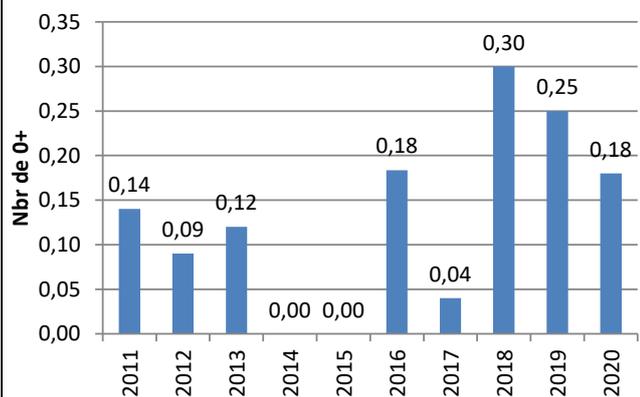
Evolution du nbre moyen de BRO 0+ par point entre 2011 et 2020

nombre de brochets dans la game des années précédentes, difficulté d'estimer la surface productive (hydrocotyle)

En revanche la frayère amont a fonctionné un peu avec **0.18 brocheton / point**, ce qui est inférieur aux deux années précédentes. Elle est un peu moins colonisée par l'hydrocotyle fausse renoncule que la précédente (environ la moitié de la surface). Cette frayère a fonctionné aussi pour les autres poissons, avec une fraie très importante de cyprinidés (non déterminés).

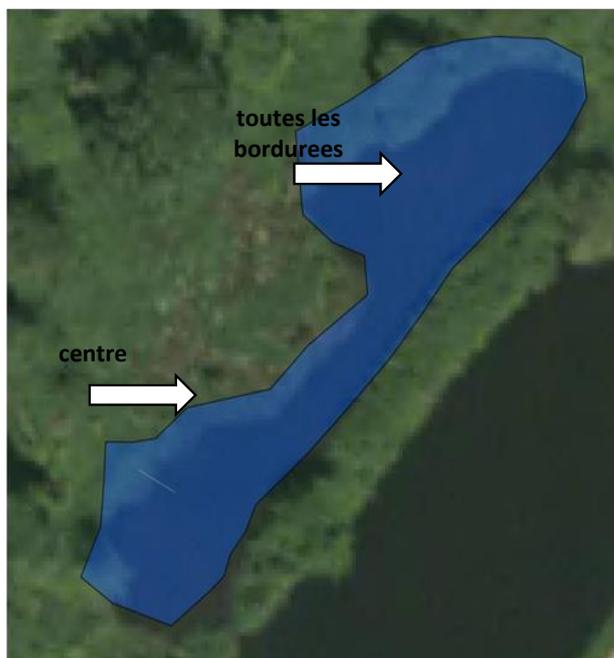
DESCRIPTIF FRAYERE A BROCHETS

Zon e	Longueur (m)	Largeur (m)	Hauteur eau moyenne	Hauteur vase	Turbidité	% Supports	Type supports	% débris algues	Ombrage	Surface (m2)
1			30 cm	10cm	0	40%	Baldingères + hydrocotyles (faibles)			
2			60 cm	10cm	0	30%	hydrocotyles

Commentaires
l'hydrocotyle est moins développée que l'année dernière, et il reste un peu de supports en bordure - beaucoup d'algues vertes

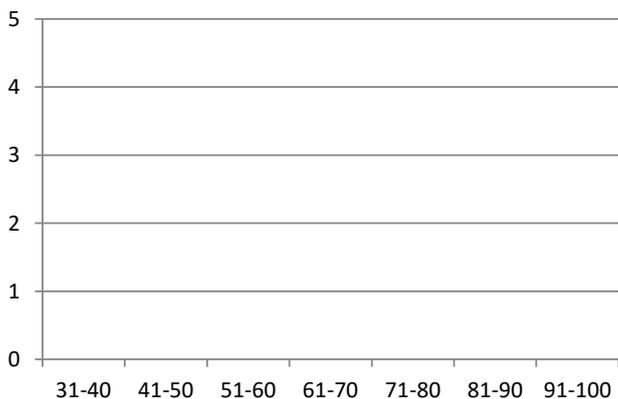
Histogramme des tailles des Bro 0+ en 2020

- Nb de brochets 0+ :	0	- Densités estimées zone 1/2 (0+/m²):	0
- Nb de brochets total :	0	- Surface productive :	0
- Nombre de points pêchés(m²):	15	- Production totale estimée en 2020 :	0
- Moyenne BRO 0+/points	0,00

aucun brochet pêché en 2020

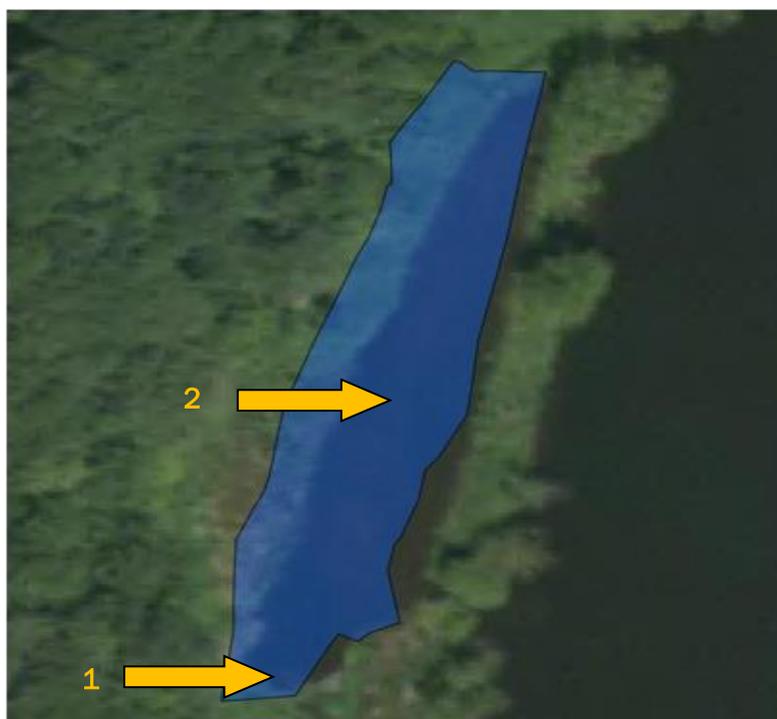
DESCRIPTIF FRAYERE A BROCHETS

Zone	Longueur (m)	Largeur (m)	Hauteur eau moyenne	Hauteur vase	Turbidité	% Supports	Type supports	% débris algues	Ombrage	Surface (m2)
1			10 cm	10 cm	0%	10	Myosotis, baldingère, hydrocotyles			
2			50 cm	10 cm	0%	20	hydrocotyle

hydrocotyle moins développée - bons niveaux d'eau

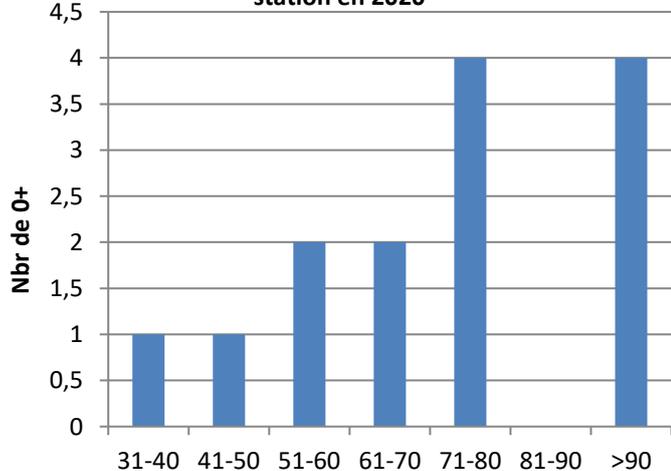
Histogramme des tailles des Bro 0+ en mm de la station en 2020

- Nb de brochets 0+ :	13	- Densités estimées par zone (0+/l)	0,22
- Nb de brochets total :	16	- Surface productive totale :	1169
- Nombre de points pêchés(m²):	60	- Production totale estimée en 20:	253
- Moyenne BRO 0+/points	0,22

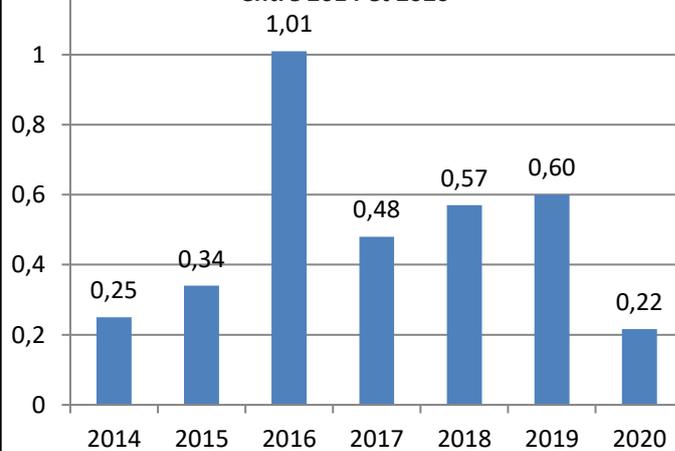
Evolution du nbre moyen de BRO 0+ par point entre 2014 et 2020

Production la plus faible depuis le début des suivis

La frayère de la Cascade a en général un fonctionnement très élevé (jusqu'à 1.01 brocheton / point en 2016). En 2020, la densité est bien plus faible que les années précédentes, c'est même la plus faible depuis le début des suivis avec **0.22 brocheton / point**. Cette frayère présente des bordures en pentes douces avec une forte végétalisation et une importante diversité botanique, ce qui offre de multiples supports de ponte. Cependant on note un très fort développement du millepertuis des marais qu'il serait intéressant de contenir pour éviter une fermeture du milieu.

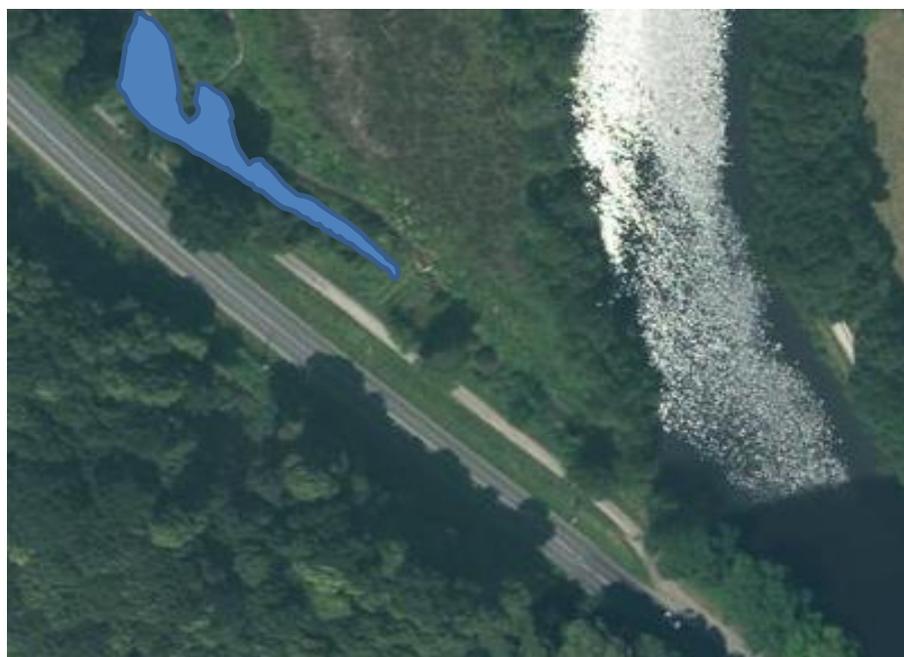
DESCRIPTIF FRAYERE A BROCHETS

Très fortement végétalisée (millepertuis)

Zone	Longueur (m)	Largeur (m)	Hauteur eau moyenne	Hauteur vase	Turbidité	% Supports	Type supports	% débris algues	Ombrage	Surface (m ²)
1	167	7	35 cm (bordures), 80 cm (chenal)	10 cm	0	90%	très diversifiés ; renoncules, callitriches, potamots, millepertuis, élodées, cératophylles, glycéries flottantes + quelques hélrophytes (iris)	0	0	1169

Très fortement végétalisée avec une grande diversité végétale (fluteau nageant, callitriches, renouces.... Mais un peu trop de millepertuis dans les deux derniers épis (à entretenir un peu)
