## ÉVOLUTION DE L'EFFICACITÉ DES FRAYÈRES À BROCHETS SUR L'OUST (2018)

**Maître d'ouvrage :**  
**Fédération du Morbihan Pour la Pêche et la Protection**  
**du Milieu Aquatique**

Edition : mars 2019

Des frayères à brochets ont été réalisées dans le cadre du PDPG depuis 1997 sur l'Oust, rivière canalisée du Morbihan. Une des méthodes d'évaluation de leur fonctionnement passe par des mesures directes par pêches électriques après la reproduction, et avant que les brochetons ne quittent la frayère.

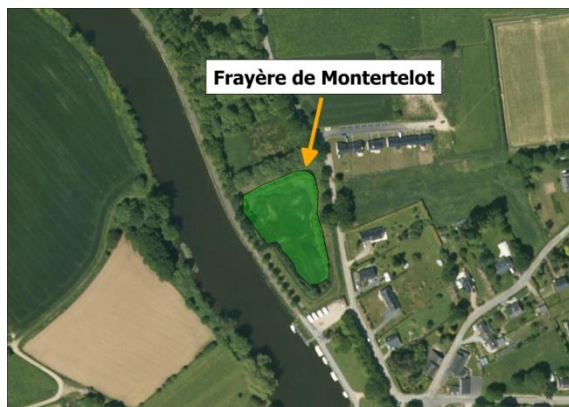
Fig. 5 Localisation de la frayère de Montertelot

- **frayère de Montertelot** (fig. 5), située sur le bief de l'écluse de Montertelot à l'écluse de Blond sur la commune de Montertelot (AAPPMA de Ploërmel). La frayère de Montertelot, mise en eau en 1997, a une surface moyenne de 4500 m<sup>2</sup>. Elle a fait l'objet d'un entretien de ripisylve à l'automne 2017.

La frayère de Montertelot a un fonctionnement très hétérogène, cette année elle a été assez peu productive avec **0.08 brocheton/point**. Elle présente pourtant une belle végétalisation de ses bordures suite aux travaux récents d'entretien de la ripisylve, mais la jussie s'y est fortement développée et colonise une bonne partie du centre de la frayère. Les autres poissons sont très peu nombreux (uniquement des gardons et des perches soleils). Les brochetons capturés étaient de taille moyenne relativement importante (69 à 81 mm), en lien avec la date tardive de la pêche (fin mai) et des bonnes conditions de croissance au cours du mois de mai (températures élevées, cf. suivi thermique).

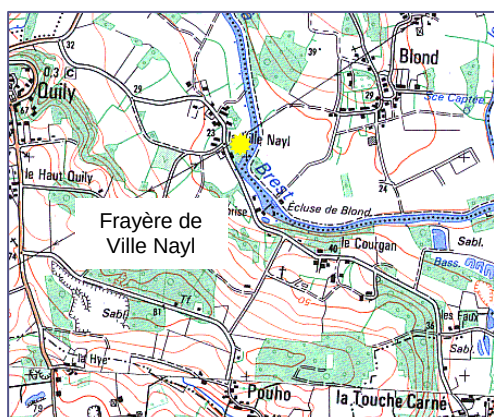
Fig. 6 Localisation de la frayère de la Ville Nayl

- **frayère de la Ville Nayl** (fig. 6), située sur le bief de l'écluse de Blond à l'écluse de Guillac, sur la commune de Quily (AAPPMA de Ploërmel). Cette frayère a été réalisée en octobre 2013, elle a une superficie de 1430 m<sup>2</sup>.

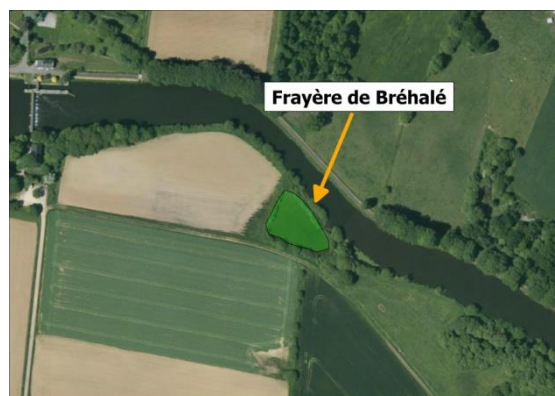
Fig. 7 Localisation de la frayère de Bréhalé

- **frayère de « Bréhalé »** (fig. 7), située sur le bief de l'écluse de Caradec à l'écluse de Rouvray, sur les communes de Guégon et Lanouée (AAPPMA de Josselin). Cette frayère a été réalisée en décembre 2001, elle a une superficie de 1850 m<sup>2</sup>. Elle a fait l'objet d'un important déboisement de ses berges par l'AAPPMA de Josselin à l'automne 2016 afin d'augmenter la luminosité pour permettre un meilleur développement de la végétation aquatique. De plus, l'AAPPMA y a installé des dispositifs d'abris à l'aide de branchages.

Le fonctionnement de cette frayère est systématique, mais faible, cette année elle est légèrement au-dessus de la moyenne des années précédentes avec **0.14 brocheton/point**. Les bordures se sont bien végétalisées suite aux travaux d'entretien de la ripisylve, mais elles restent étroites ce qui limite ainsi la

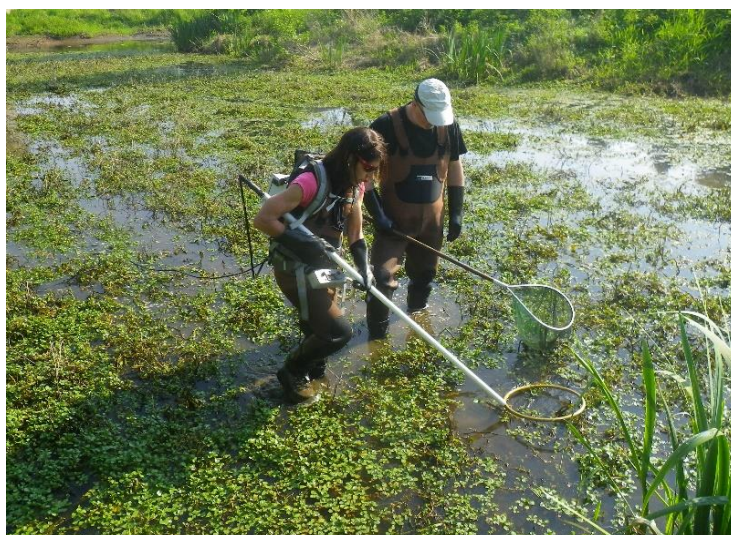
1 seule zone sans compter le bras de jonction avec l'Oust. Frayère qui a fait l'objet d'un entretien de la ripisylve et modification de son alimentation. La jussie est encore très fortement développée.

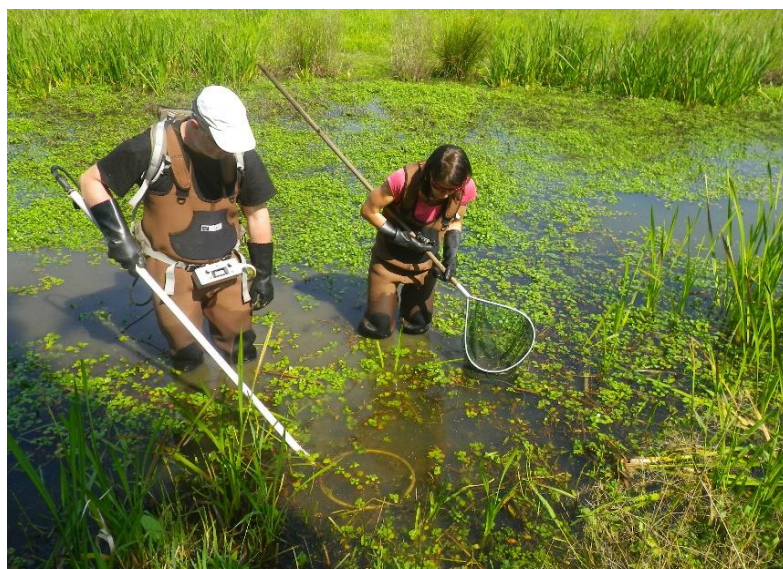
Frayère reprise à l'automne 2016 mais la jussie a à nouveau recolonisé une grande partie de la frayère.

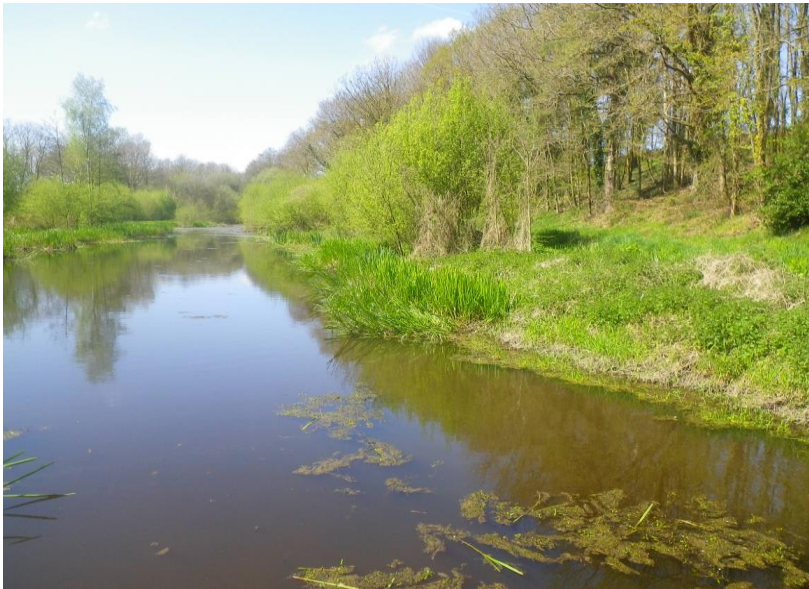
Niveau d'eau élevé, bordures bien immergées avec un bon développement des myosotis, mais attention à la présence d'azolla et à la présence de jussie, encore peu développée.

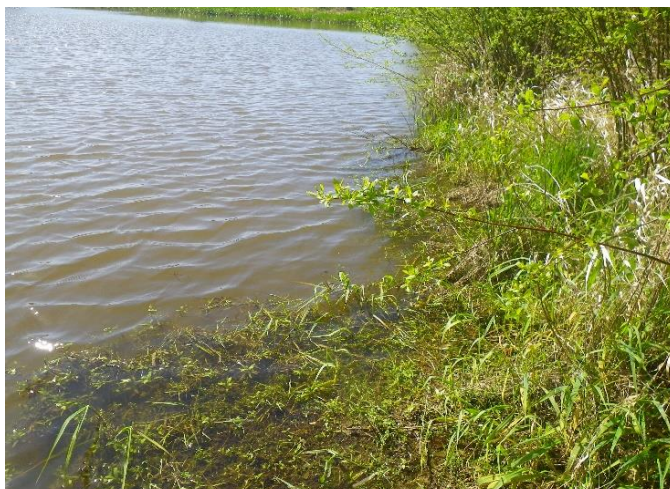
Niveaux d'eau élevés = supports bien immergés, la végétation se développe bien sur les bordures, suite aux travaux d'entretien de la ripisylve.

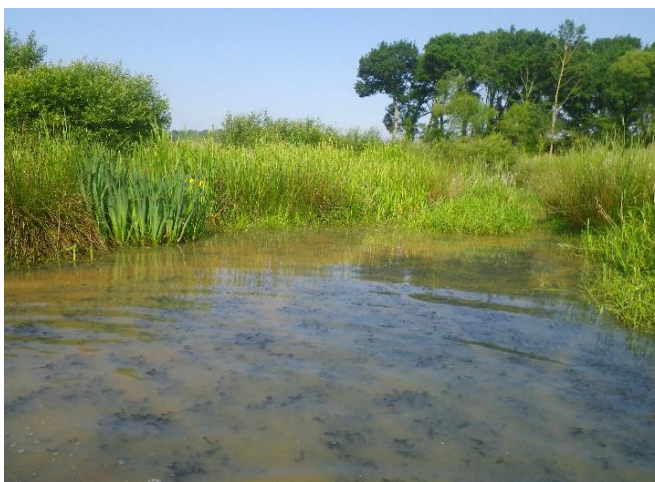
Nombreux supports, mais l'élodée recouvre une grande partie du fond. Niveaux d'eau élevés, une grande partie est en eau.

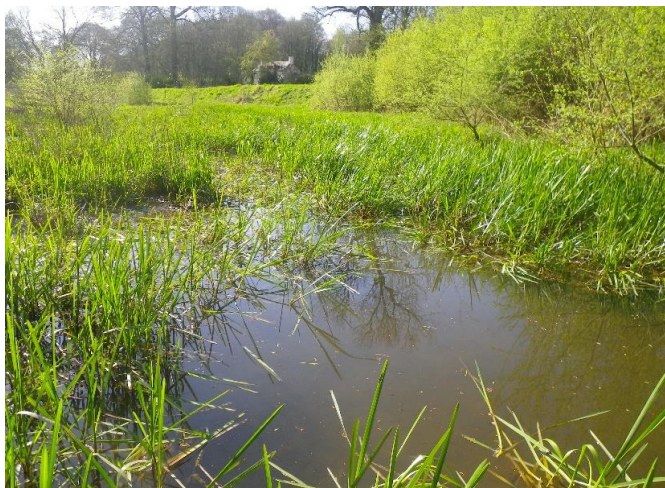
L'élodée est toujours présente mais elle a beaucoup régressé. Les niveaux d'eau sont élevés, toute la frayère est bien en eau.
